ТЕРМОГРАФИЧЕСКИЙ ОТЧЕТ

Кангеласте 30

Проблема #	Имя ячейки	Оборудование
Радиатор	Ячейка 1

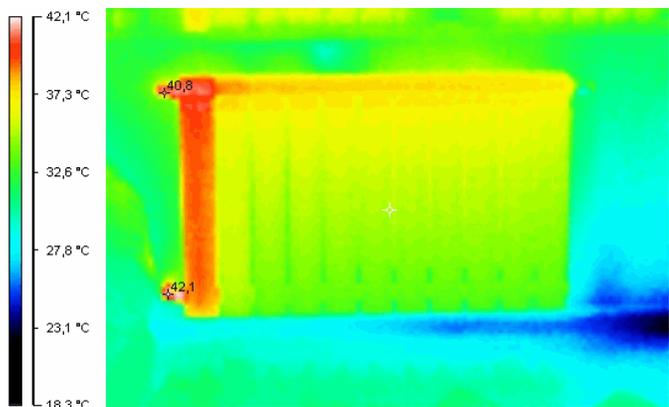
Неэффективная работа радиатора из-за не правильного подключения. Направление движения теплоносителя осуществляется снизу-вверх, а должно быть наоборот. В итоге работает одно ребро радиатора.

Дата термограммы	17.03.2011 11:33:45
Целевая темп.	33,5 °C
Излуч. спос.	1,00
Отраженная темп.	OFF
ПОГОДА	
Темп. воздуха	-4*С
Облачность	ясно
Скорость ветра	
От	2 м/с

Необходимо правильно подключить радиатор- подача сверху, обратка снизу.

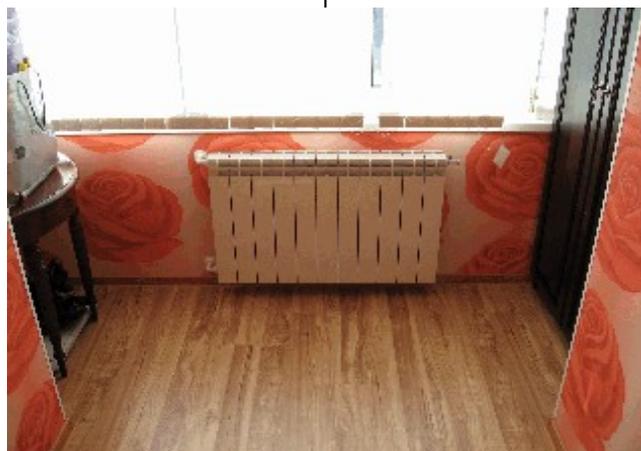
Горячая вода в радиатор должна подаваться сверху, а уходить снизу.
